## RESTAURATION HYDRAULIQUE ET ÉCOLOGIQUE DE LA NOUE ROUGE

Retour d'expérience d'actions pour les zones humides des vallées du Rhône et de la Saône

Restauration hydraulique par reméandrement et comblement de drains

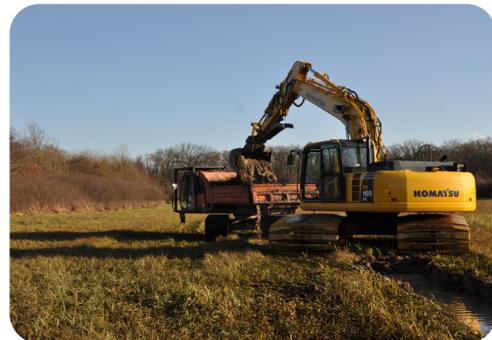
1 Photo des travaux de reméandrement

OBJECTIFS VISÉS	ACTIONS MENÉES
Restaurer le <b>fonctionnement hydraulique</b> du site.	<ul style="list-style-type: none"> <li>• Reméandrement de 1 800 m de cours d'eau. <b>1</b></li> <li>• Mise en place de bouchons dans les drains. <b>2</b></li> <li>• Comblement du lit rectifié sur 900 m en réutilisant les matériaux extraits lors du terrassement de mares et baissières. <b>3</b></li> </ul>
Créer un <b>réseau de mares et de baissières</b> .	<ul style="list-style-type: none"> <li>• Création d'une baissière de 40 à 50 cm de fond de 0,5 ha. <b>4</b></li> <li>• Restauration d'une baissière de 1,5 ha en comblant un drain.</li> <li>• Création de trois mares de 1 ha chacune.</li> </ul>
Entretenir les <b>prairies humides</b> .	<ul style="list-style-type: none"> <li>• Mise en place de conventions de gestion avec les agriculteurs locaux pour favoriser la biodiversité (fauche tardive au 15 juillet et zéro fertilisation).</li> </ul>

de matériaux extraits dans les opérations de reméandrement et de creusement des mares et des baissières. Ces matériaux ont été réutilisés pour le comblement du lit rectifié et la création de bouchons dans les drains.

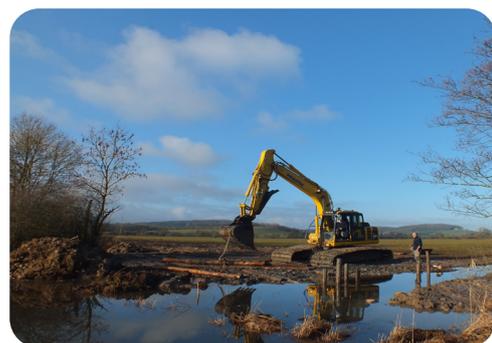
2 Photo des travaux de création de bouchons sur les drains

de surface de baissière remise en eau grâce à un unique bouchon sur un drain de 1,2 m de large et 80 cm de fond.

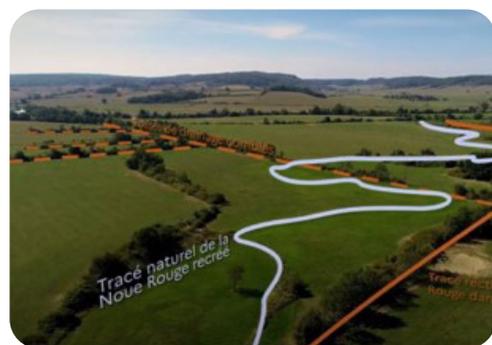
3 Photo des travaux du comblement du lit rectifié

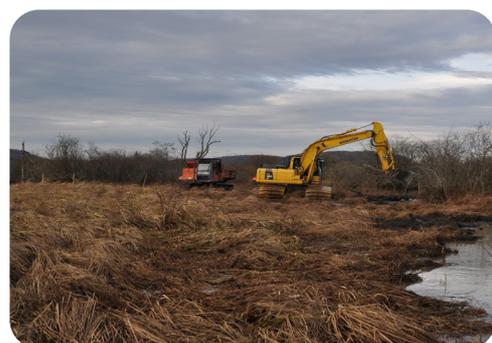
4 Photo des travaux de terrassement d'une baissière

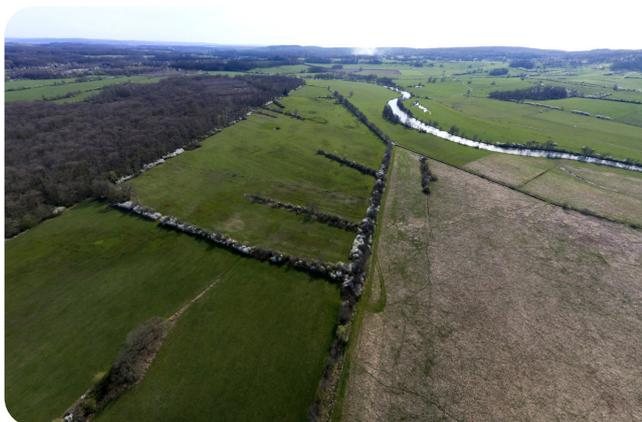
AVANT

Anciens drains

Dans les années 1970, le changement des pratiques agricoles a conduit à l'assèchement de la zone humide, le cours d'eau a été rectifié et des fossés drainants ont été creusés. Les méthodes de fauche ont fortement altéré la diversité des habitats du site.

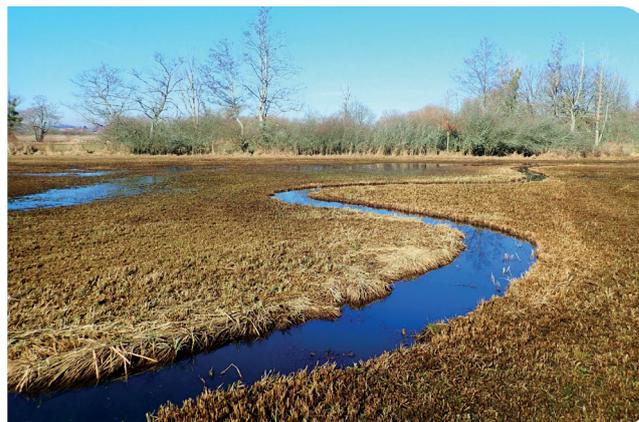
ET APRÈS !

La Noue rouge dans son lit naturel après les travaux de reméandrement et prairies partiellement inondées.

Différents indicateurs attestent de la **réussite de la restauration hydraulique** du cours d'eau : on observe des débordements de la Noue rouge lorsqu'elle est à son niveau moyen et les résultats des suivis de la faune piscicole sont très encourageants.
