Atelier national #3/4

Gestion sédimentaire des cours d'eau

VISITE DE SITES DE LA BASSE VALLÉE DU DOUBS

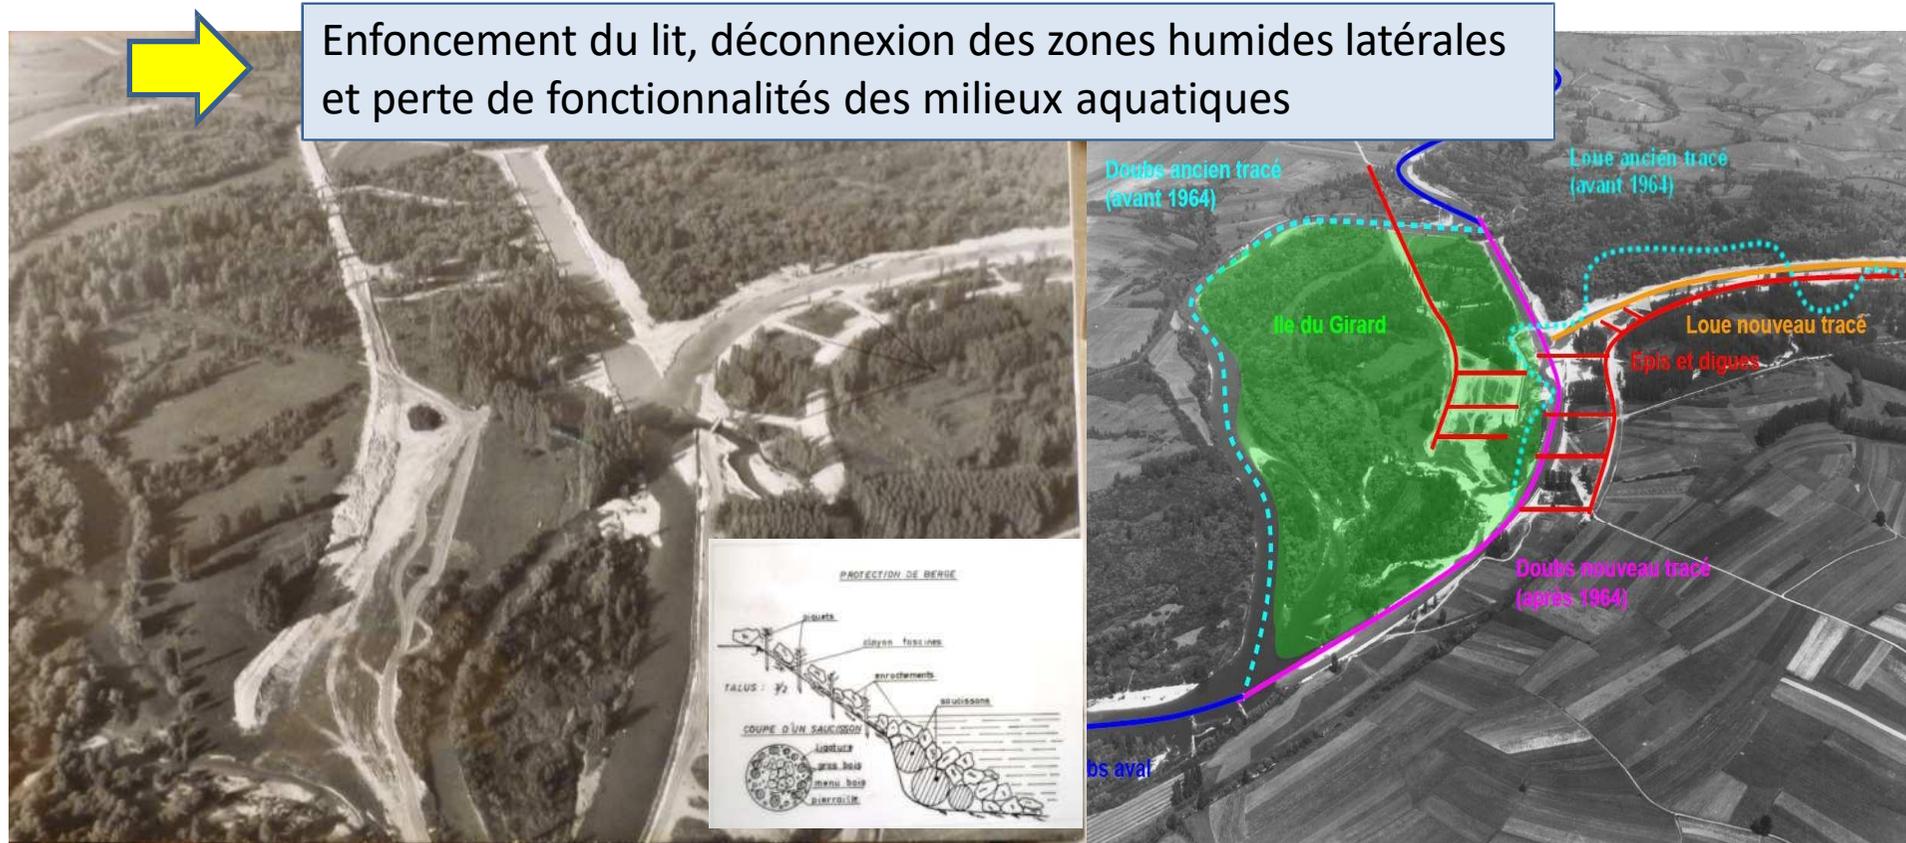
Le Doubs : à partir des années 50, extraction et exploitation des matériaux alluvionnaires en lit mineur sur de nombreux sites (exemple Champdivers 1,4 Mm³ exportés sur la période 1964-1986

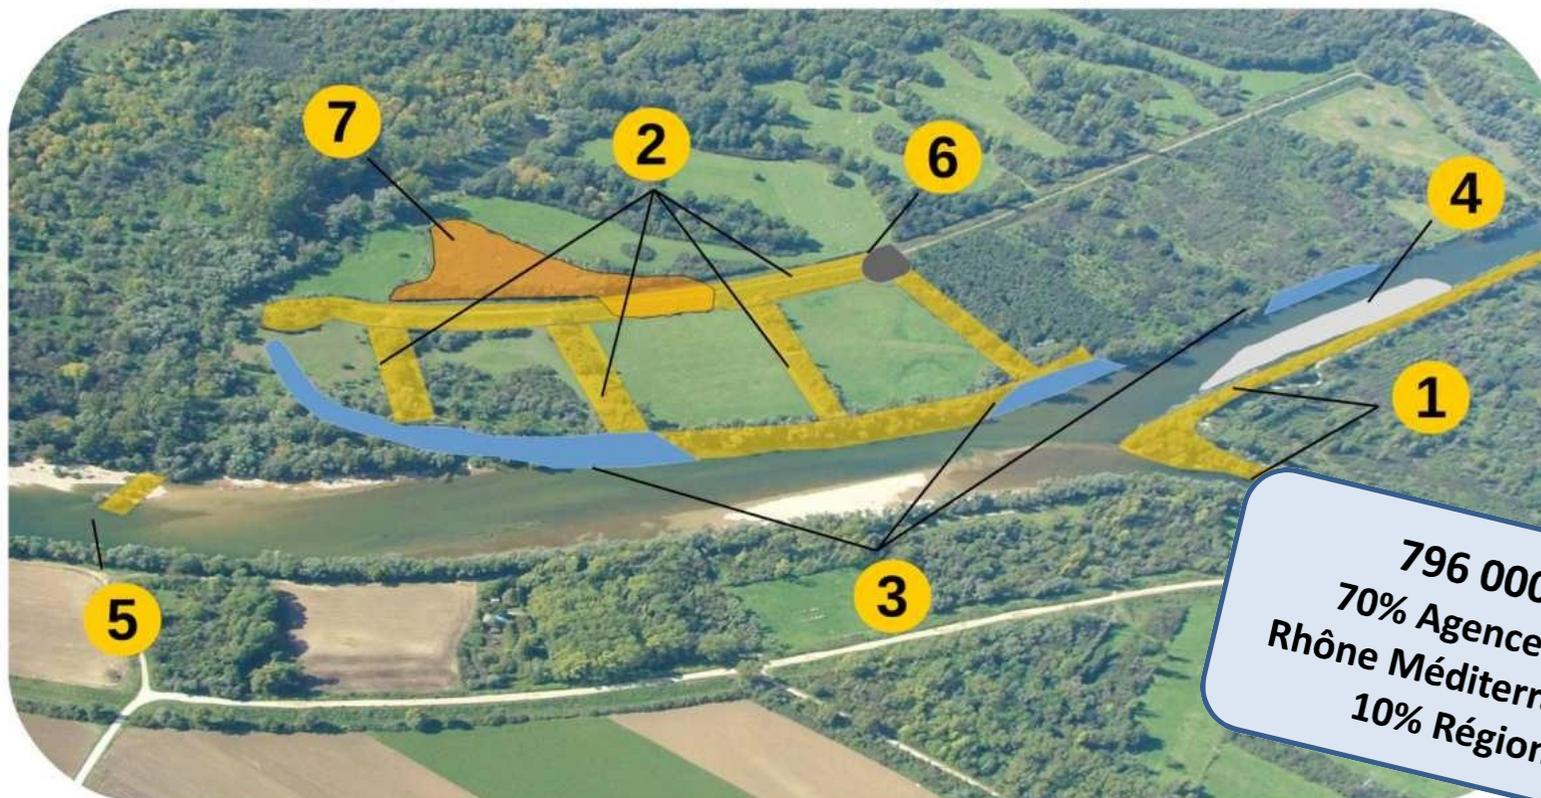
Le projet de restauration de la dynamique fluviale

- 1 Désenrochements des berges sur 1km 2 Démantèlement de la digue sur 450m et des casiers sur 1km
3 Création d'encoches d'érosion 4 Réinjection sédimentaire sous la forme d'un banc (18 000 m3)
5 Arasement de l'épi sud 6 Aménagement d'une plate forme d'observation 7 Extension de la roselière

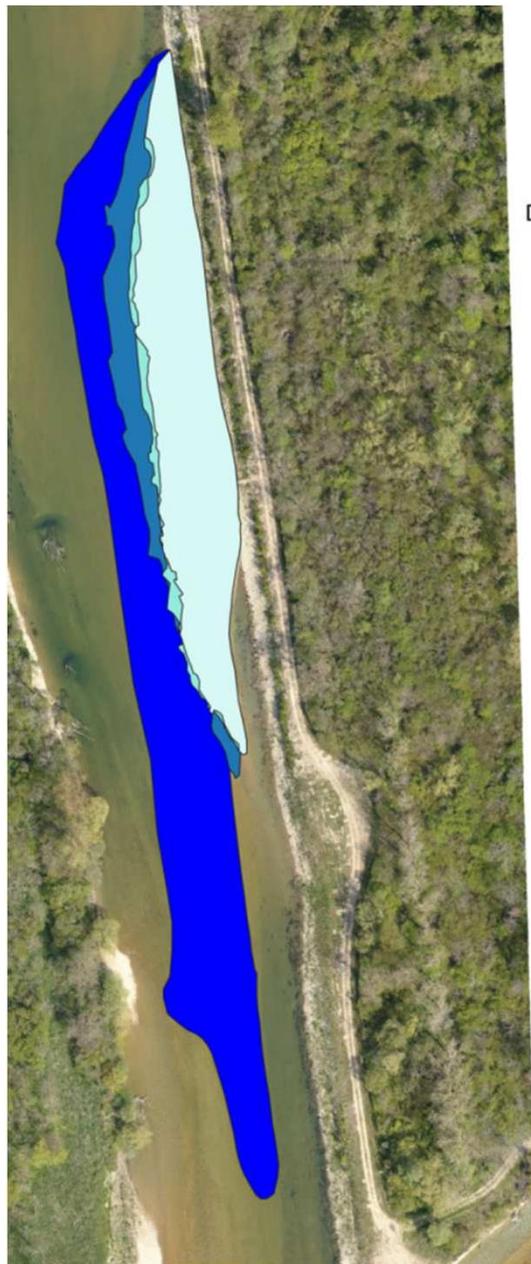
La réinjection de 22 000 m³ de matériaux alluvionnaires issus des digues dans le lit du Doubs sous forme d'un banc stabilisé...

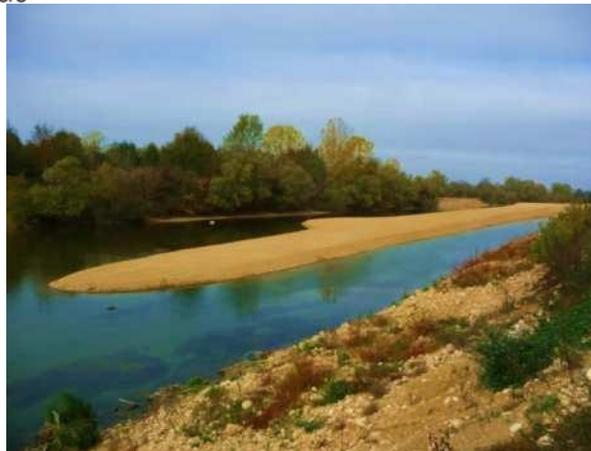
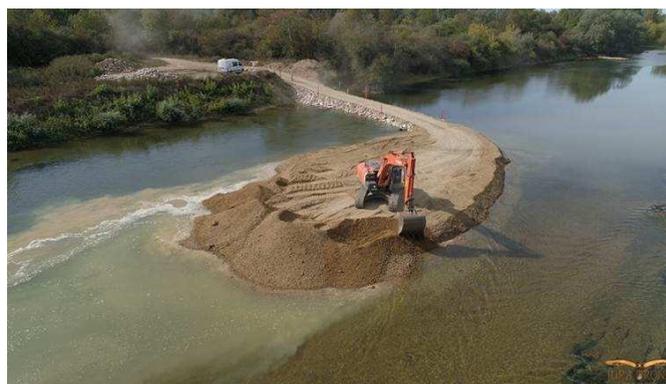
Evolution du banc
de réinjection :

22/04/2021

Débit Doubs (Neublans) : 61,7 m³/s

Evolution de la surface :

- 2021 : 3428 m²
- 2020 : 3703 m²
- 2019 : 4356 m²
- 2018 : 9604 m²

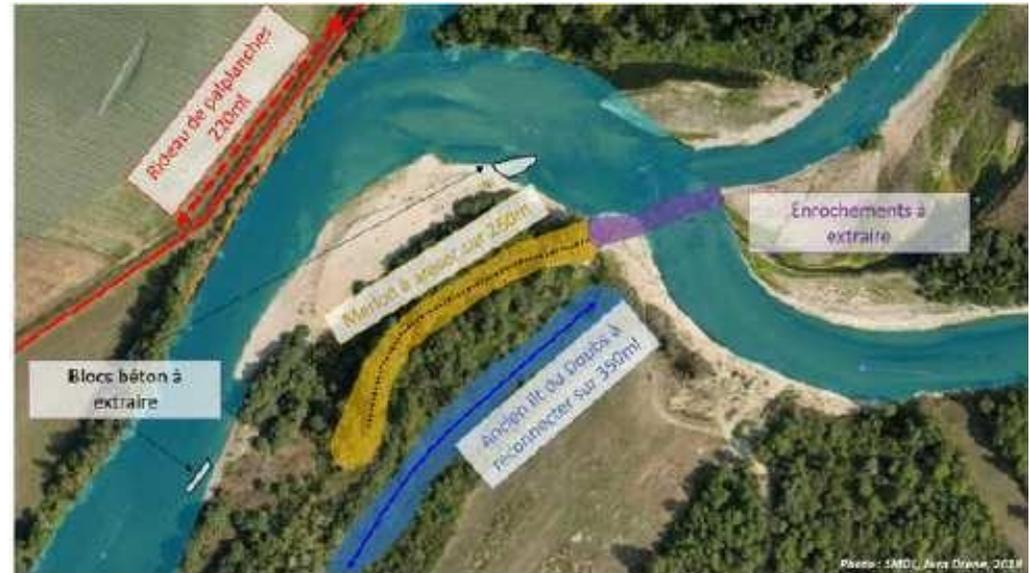
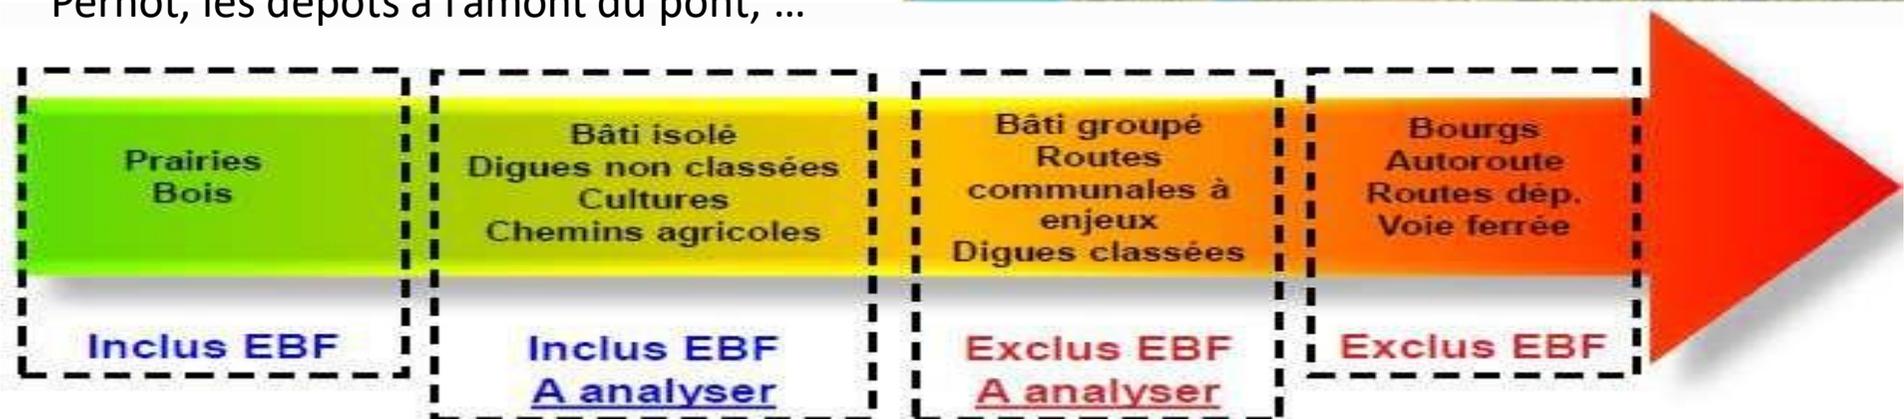
Site espace de bon fonctionnement (EBF) de Champdivers

- Forte activité érosive notamment sur la période 2010-2017 : recul des berges de 4 à 13 m/an
- Urgence de la consolidation de la digue RD de protection de Champdivers contre les crues
- Un programme d'actions pour réactiver les processus morpho-sédimentaires et optimiser les digues
- Une étude espace de bon fonctionnement plus large échelle avec mesures de gestion et travaux : foncier et usages agricoles, recul de la digue, la carrière Pernot, les dépôts à l'amont du pont, ...
