ETUDES SUR L'EAU EN FRANCE

AGENCES DE L'EAU - MINISTÈRE DE L'AMÉNAGEMENT DU TERRITOIRE ET DE L'ENVIRONNEMENT

**AIDE À LA DÉCISION
POUR LE TRAITEMENT
DES PLANS D'EAU**

MANUEL TECHNIQUE

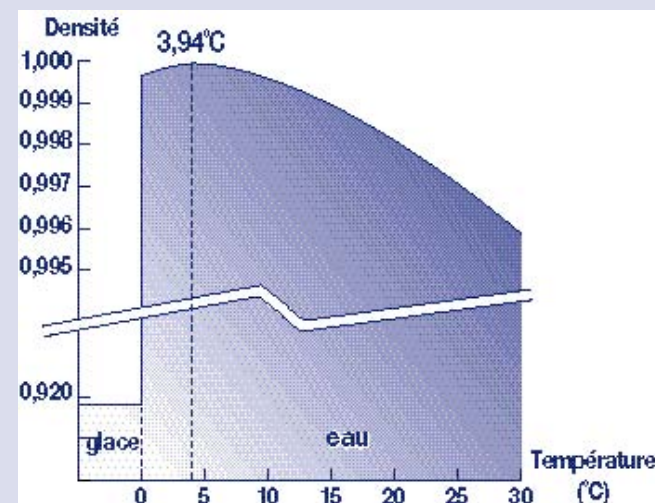
Le schéma ci-contre montre l'évolution de la densité de l'eau en fonction de la température et met en évidence cette brutale chute de densité à 0°C (d'après Lacroix 1991).

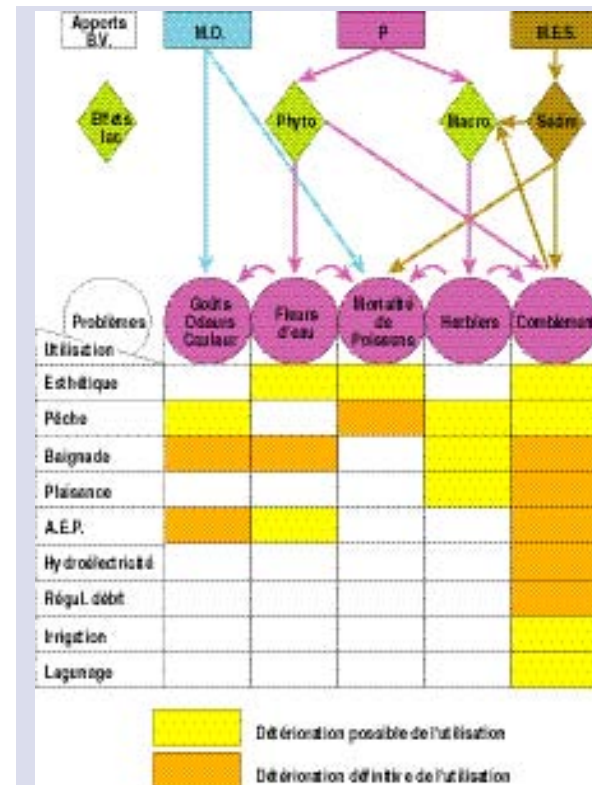
Détérioration des usages résultant des principaux types d'apports du bassin versant (schéma Barroin, 1999).

La principale origine des détériorations d'usages liés à la dégradation des plans d'eau est généralement l'enrichissement du milieu en phosphore (schéma de synthèse ci-contre).

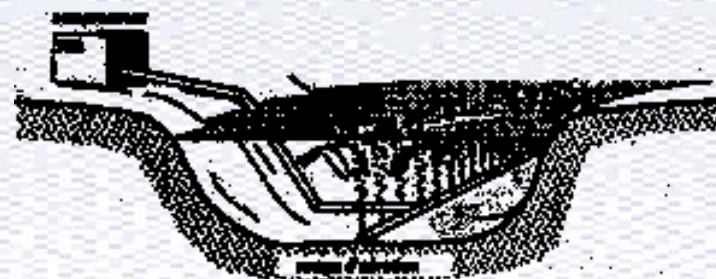
CONFIGURATION D'UN SYSTÈME DE DÉSTRATIFICATION PAR AÉRATION DIFFUSE

Schéma Aquatechnique

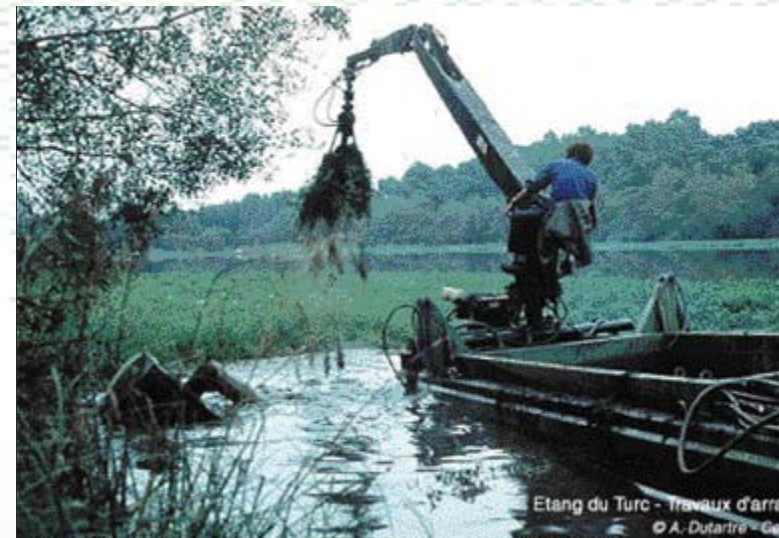
Contrôle de la végétation des étangs landais par arrachage mécanique. Une griffe preneuse située au bout d'un bras hydraulique porté par une barge permet d'arracher les végétaux qui sont ensuite déposés dans la barge. Photo A Dutartre. CEMA - GREF (Bordeaux).

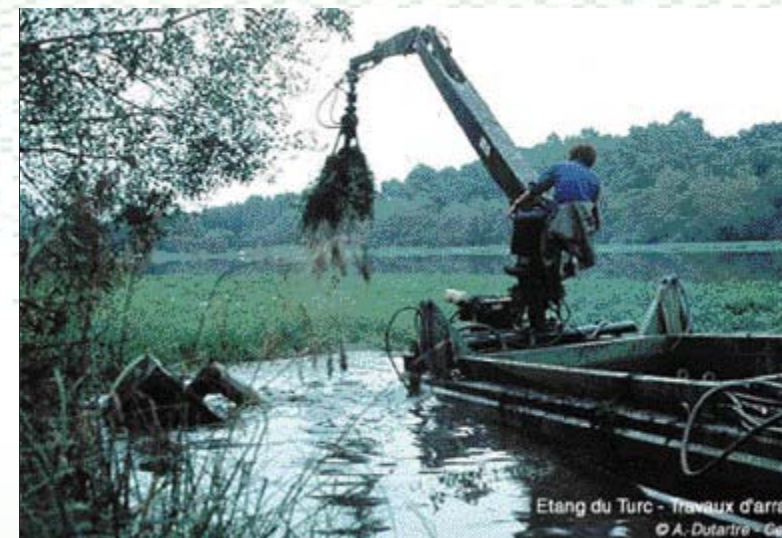
Contrôle de la végétation des étangs landais par arrachage mécanique. Une griffe preneuse située au bout d'un bras hydraulique porté par une barge permet d'arracher les végétaux qui sont ensuite déposés dans la barge. Photo A Dutartre. CEMA - GREF (Bordeaux).

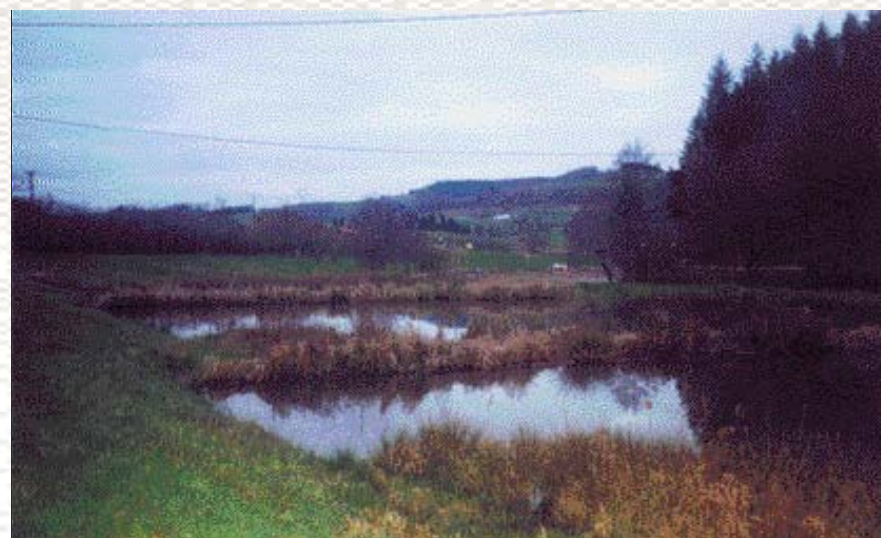
Aménagement d'une roselière en amont du lac des Sapins - Photo C. Nivon - IRAP

Prévoir l'entretien régulier par faucardage (avec exportation des biomasses végétales coupées) des bassins à macrophytes.
